國立中山大學 機電系 測試紀錄單

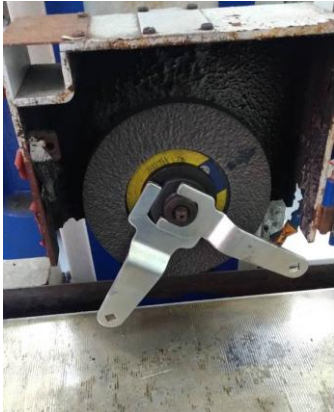
日期	2023/11/10	設備	NC 磨床	人員	張桓
現象敘述	<p>磨輪表面已填塞油漬，研磨效果差，整修銳後仍難改善，研磨面烏黑有燒灼痕。用磨輪拆卸工具拆下磨輪。</p>
