國立中山大學 機電系 維修紀錄單

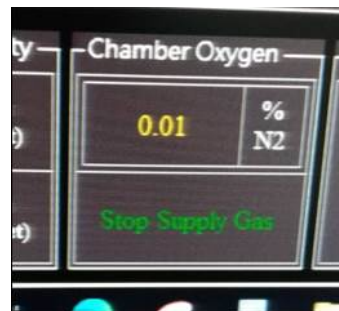
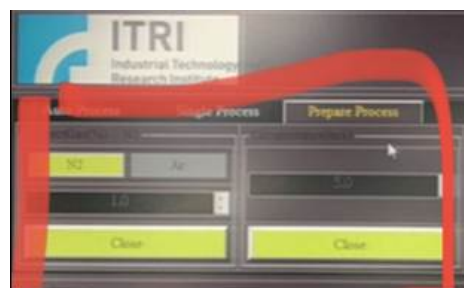
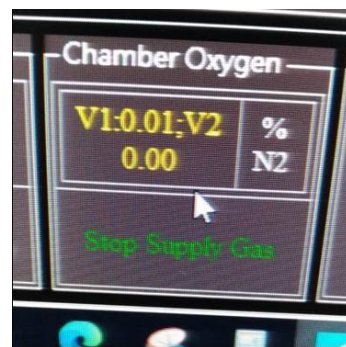
日期	2022/06/28	設備	金屬 3D 列印	人員	張桓 工研院/程凱群
現象敘述	<p>無法打開腔體門 標準作法：</p> <ol style="list-style-type: none"> 1. 停止列印流程。 2. 停止進氣。 3. 點腔體氧氣充入鈕。腔體導入氧氣(需 19%以上)。 **於此步驟停住，氧氣含量始終保持顯示 0.01。 因此無法繼續。註記：右圖 N2 實際應為 O2 4. 腔體門控制鈕 5. 打開腔體門栓 				
處理過程	<ol style="list-style-type: none"> 1. 程先生建議： 要把 N2 的選項 CLOSE， 確實執行停止進氣作業， 後再按充氧鈕。 結果 氧含量仍無變化(0.01)。 2. 程先生建議： 於 Chamber Oxygen 下方格子上， 滑鼠右鍵 5 下，結果顯示如右。 				
後續處理	<p>工研院派 程先生來修理。</p> <ol style="list-style-type: none"> 1. 執行充氧，檢視氧氣流量計之浮球有作動，充氧閥門正常。 2. 讀取歷史紀錄，在未開腔門且無特殊操作的情境下，氧氣含量顯示逐漸降低至 0.01， 初判為 O2 Sensor 故障。 3. 強制開腔門後，氧氣含量仍為 0.01，並檢測電壓訊號，確認 O2 Sensor 故障。 				
註記
