國立中山大學 機電系 維修紀錄單

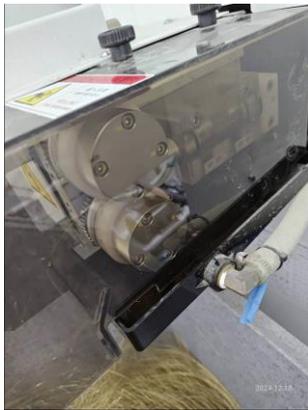
日期	2024/12/18	設備	CNC 線切割機	人員	徠通：呂威毅先生 中山機電：張桓
維修目的	12/16 蘇同學發現送線不順，線於下眼膜卡住，但檢查下眼膜正常，聯繫徠通公司，依指示檢查，發現(後收線輪)不作動。				
維修過程	<p>1. 後收線輪不動作：</p>

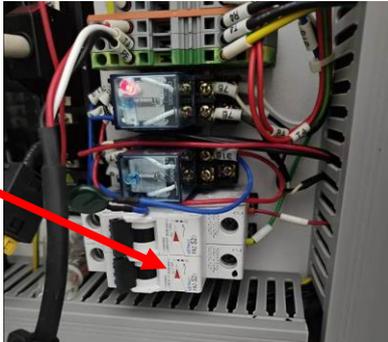
<p>2. 徠通工程師打開電箱，檢查電路，排除電路板故障問題，確認為保險絲開關跳脫。 機器右側電箱： <u>復歸保險絲開關(紅色標記為正常，綠色為跳脫)後恢復正常</u></p>

<p>3. 建議眼膜要清潔(用稀釋的草酸及牙刷清潔)，避免卡線。</p>				
測試結果	正常				
註記
