國立中山大學 機電系 維修紀錄單

日期	2022/07/01	設備	金屬 3D 列印	人員	張桓 物理系/Yung-Hsiang Chen, 陳彥智 工研院/程凱群
----	------------	----	----------	----	---

列印物理系管狀樣品過程失敗

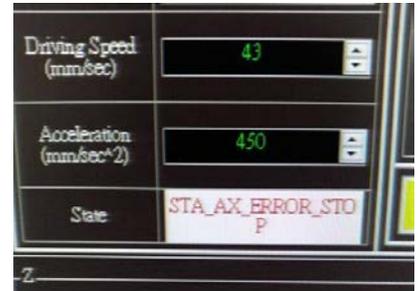
1. 列印流程突然停止。
2. 顯示 STA_AX_ERROR_STOP。
於 X 軸行程中受到阻力，自動保護停止。

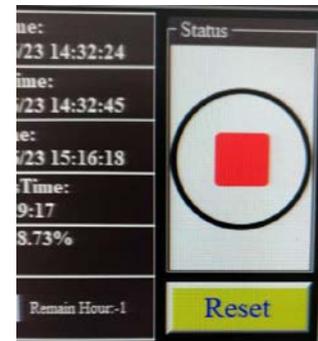
3. X 軸行程 Alarm。

4. 操作時間約 44 分鐘

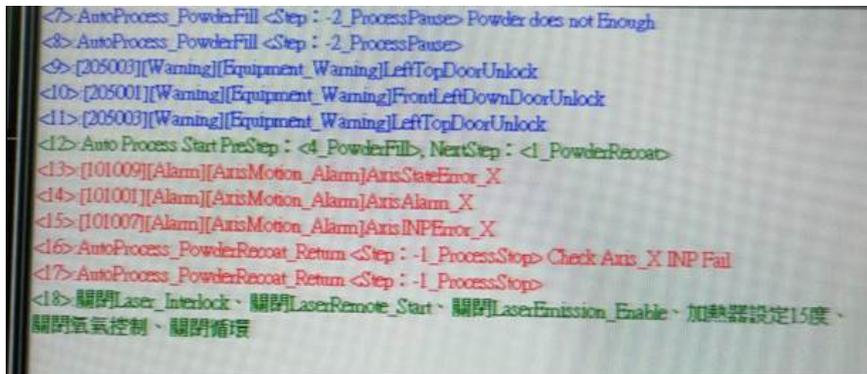
5. 製程說明也顯示 Axis State Error_X2 等訊息

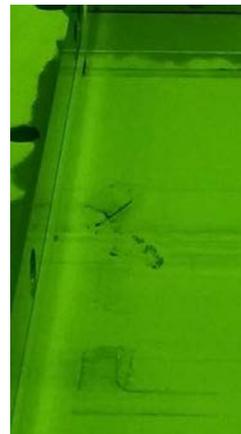
6. 列印痕跡顯示有斷裂現象

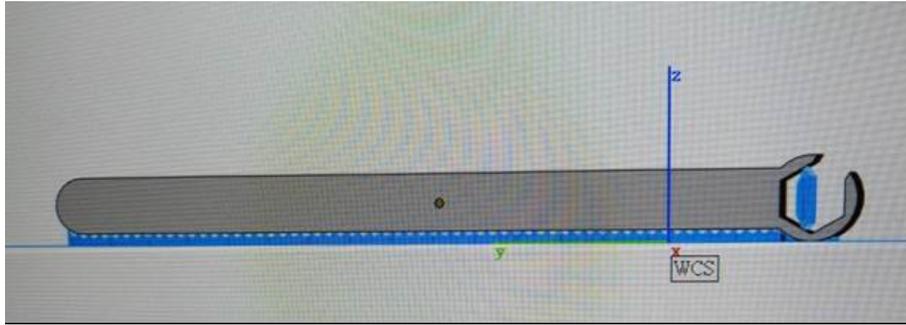
1. 檢查方案設計：

有懸空部份，建支撐，基礎不穩固。

1. 調整設計方案(避免懸空)(但是如果實體與底板相連，需要用線切割將成品與底板分離)
2. 調整列印條件(預定將 0.04mm/step，調整為 0.02mm/step)

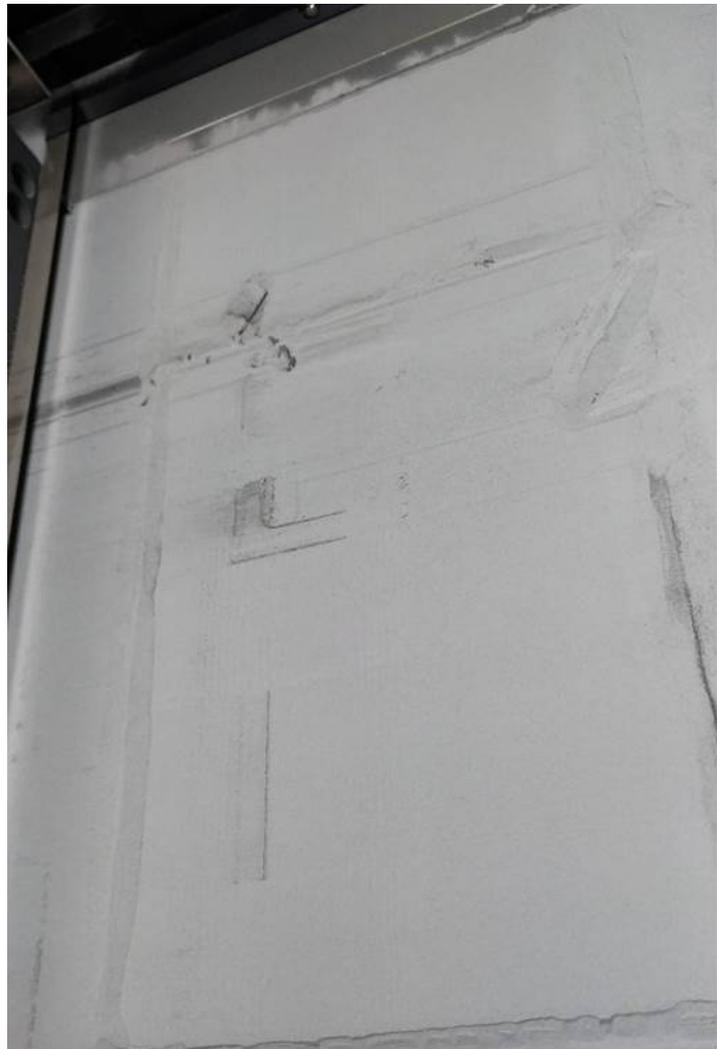
2. 開啟艙門，
紀錄粉體層如右圖，

有明顯破斷痕跡

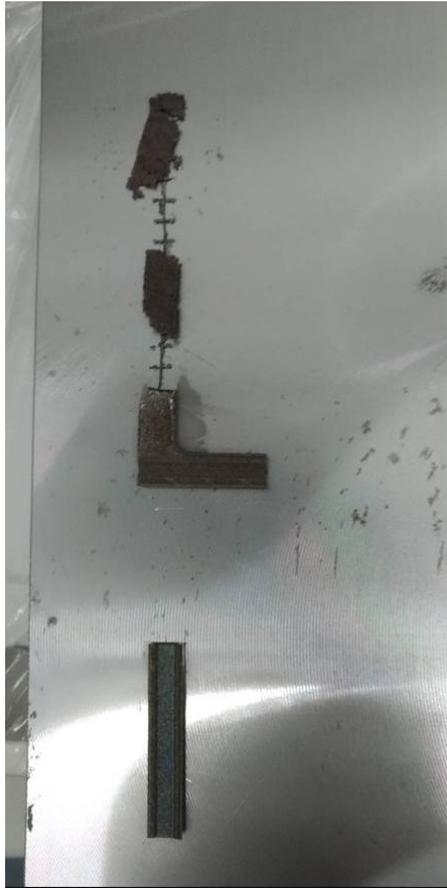
3. 除去粉體，顯示：
