國立中山大學 機電系 測試紀錄單

日期	2023/12/8	設備	立體顯微鏡	人員	張桓
測試目的	鋁合金擠型件(6063T5)表面缺陷紀錄 1. 目視： 表面有白色的斑紋缺陷 主要於最外層表面局部 內層幾乎沒有發現

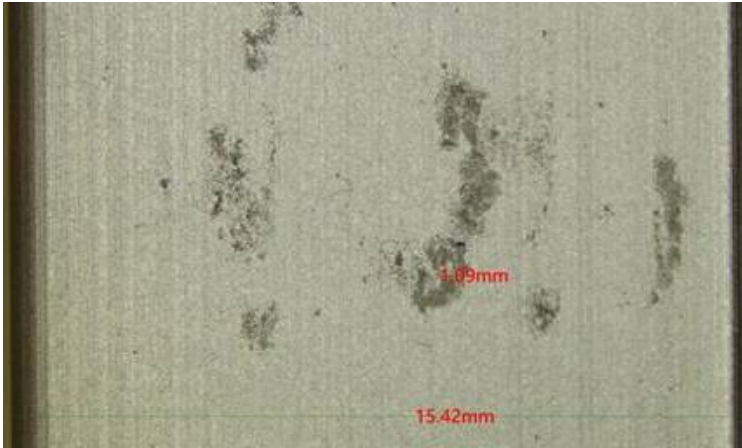
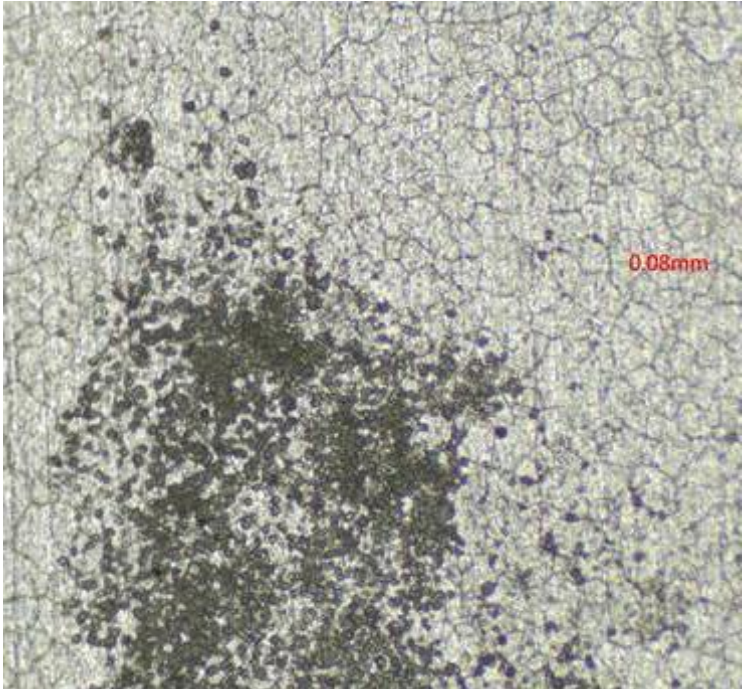
測試過程	1. 斑塊尺寸及形貌 斑塊寬度約 1mm 等級尺度 不規則島斑塊 無明顯沿擠型方向刮痕 2. 表面缺陷觀察 斑塊為孔蝕點聚集而成 晶粒尺度約 0.08mm 晶界在試片未蝕刻處理時已 明顯可見 T5： 高溫成型後冷卻+人工時效

初步判斷孔蝕缺陷非擠製缺陷，可能是

1. 運輸、儲藏過程中，局部水氣凝結，於外包材與鋁材接觸部分表面腐蝕。

2. 表面處理過程失當。

晶界孔蝕是由於晶界有晶界析出物(對6063可能是鐵鋁矽化合物(Al-Fe-Si)或鎂矽化合物(Mg₂Si))，當於潮濕環境，析出物作為陰極，造成附近的陽極(鋁基地)被融蝕成孔穴。晶界有晶界析出物，通常認為是固溶處理過程中冷速不足等原因造成的。

表面處理廠如果承接此類鋁材，應有進貨及出貨的管制查核點，以避免此類情形發生，也應妥善要求客戶於運輸、儲藏過程要點。

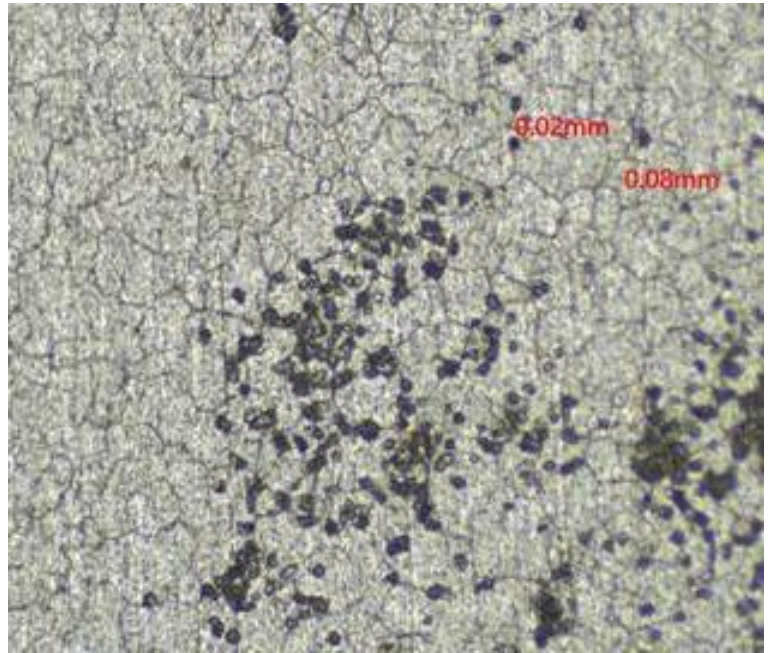
3. 孔蝕尺寸及分布

孔蝕點尺度約 0.02mm

晶粒尺度約 0.08mm

孔蝕點沿晶界分布再擴展

本案的缺陷只有局部發生，因此是只有局部達到孔蝕的形成條件：潮濕環境。
