國立中山大學 機電系 維修紀錄單

日期	2025/12/03	設備	協鴻鑽孔攻牙機 CNC 銑床	人員	張桓 張子詮
維修目的	更換 Renishaw 量刀器連接栓				
維修過程	<p>1. 連接栓： 如右圖上方為舊的斷裂連接栓 袋子內的為新品 連接栓中間用橡膠套環保護著</p>

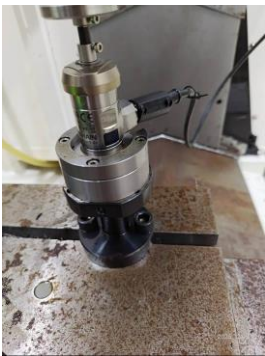
<p>2. 螺絲固定上蓋 注意要依軸上的銑削平面鎖螺絲</p>

<p>3. 再用螺絲鎖入量刀器 如果基座有些鬆動，可以旋轉轉緊</p> <p>4. 鬆開黑色大螺栓定位 用[自動量刀長]、配合慢速動作 找出量刀長時的刀尖位置 鬆開黑色大螺栓，調整量刀器位置，使得量刀長時刀尖正對著量刀器。</p> <p>5. 重新將所有刀具都重新量測一次。 3D 量測頭的校正及面銑刀量測方法將另外紀錄。</p>				
後續處理					
註記
