國立中山大學 機電系 維修紀錄單

日期	2025/03/03	設備	CNC 鑽孔工牙機 漏電斷路器	人員	張子詮 林淵森 張桓 蕭佑其(水電廠商)
----	------------	----	--------------------	----	----------------------------

維修目的	CNC 鑽孔工牙機 開機使用後電源跳脫當機
------	--------------------------

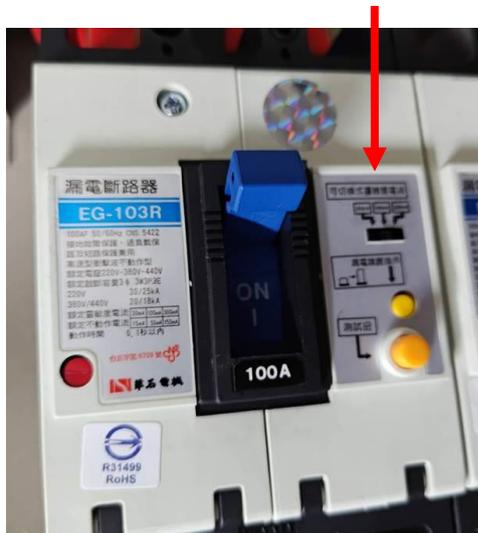
5. 重新設定漏電斷路器

100A (100mA, 0.1sec)

1. 檢查漏電斷路器的設定值是 30mA，隔壁的機台是 100mA。

2. 修改設定值為 100mA 後，已可正常開機。
