國立中山大學 機電系 維修紀錄單

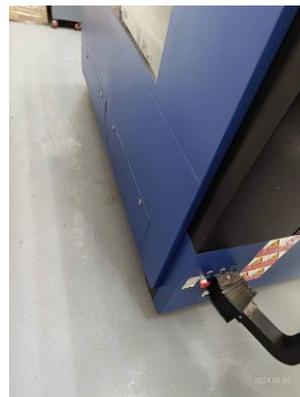
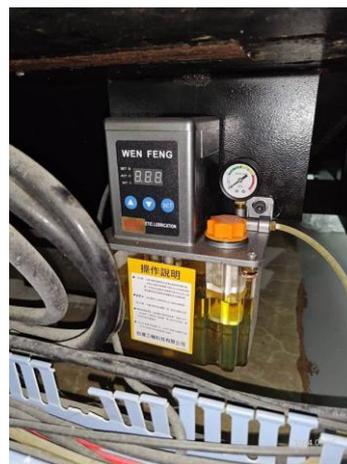
日期	2024/08/06	設備	雷射切割	人員	張桓
現象敘述	雷射切割機 1. 開機器電源後，有 Be Be 聲由機器下方傳來。				
處理過程	1. 用內三角鑰匙打開護罩 --手動鬆開兩顆螺絲 --打開護罩 --機油顯示器閃爍 Error，Be Be 告警聲 2. 補充機油 --手動旋開加油孔蓋 --添加 R68 機油 --可用小紙杯小心添加 --油量充足時，告警聲即會停止				
後續處理	1. 每半年檢查並補充機油				
註記
