# 國立中山大學機電系維修紀錄單

| 日期 | 2026/08/14 | 設備 | EV1012 室<br>金屬 3D 列印機 | 人員 | 張桓、張子詮<br>李明展 教授 |

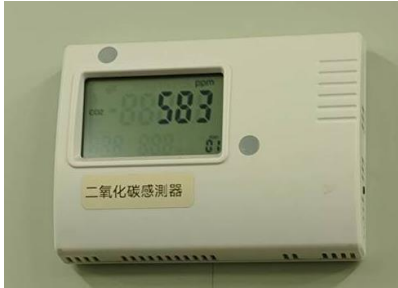
| 現象敘述 | <p>1. EV1012 室門口<br/>警示燈及警報聲響</p> | | | | |
| 處理過程 | <p>1. 切斷電源<br/>將室內右手邊電盤內的電源均切斷後，警報器停止</p> <p>2. 聯絡 李明展教授，了解警報設定<br/>依原密閉防護設計，<br/>當二氧化碳高於 1000PPM 時會告警。<br/>復電後室內指示約為 580PPM(一般為 400-600 ppm)</p> <p>3. 目前並無一鍵式解除警報的設定。</p> | | | | |

| 後續處理 | <p>已復電，恢復正常<br/>每周觀測二氧化碳濃度是否異常(高於 600PPM 則需紀錄並通風處理)。</p> | | | | |
