# 國立中山大學 機電系 維修紀錄單

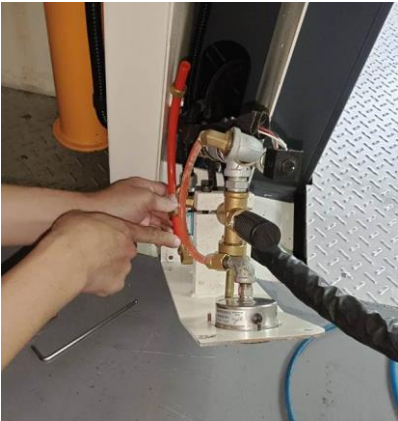
日期	2023/08/14	設備	伺服沖床	人員	何宗翰 (黃永茂研究生)、張桓 兆喬興業 林士超 /6976610  7611109
現象敘述	<p>高壓氣管破裂漏氣有異聲。 拆開機台下方氣壓表面板， 可以發現有高壓管破裂。</p>

處理過程	<p>1. 更換機台下方高壓氣管(連接壓力計藍色管、連結閥門之紅色管)。 2. 檢修及更換機台後方高壓空氣過濾器總成之紅色高壓管。</p>

後續處理	已無漏氣異聲				
註記	維修 3200 元
