# 國立中山大學 機電系 維修紀錄單

日期	2022/07/25	設備	金屬 3D 列印	人員	工研院/程凱群 張桓
現象敘述	依據 6/28 紀錄： 無法打開腔體門。 Chamber Oxygen：顯示 0.01 工研院 程先生判斷 O2 sensor 故障。 因未收到(氧氣達 18%以上)的訊號，無法開腔體門。				 
處理過程	1. 工研院程先生： 更換 O2 SENSOR(2%以下) O2 SENSOR(20%以下) 控制板 2 片				 
	2. 實際測試： 2.1 保護氣體氮氣測試 保護氣體目的： 避免氧化、產生穩定氣流帶走融渣微粒。 --先確認氮氣產生機壓力正常(約 5bar) --如右圖例 設定氧氣含量降至 1.0% --黃標大格是欲執行動作， 顯示 Close 是表示目前作動中。 顯示 Enable 是表示目前無動作。				 
	--打開下方門板，可觀察氣體流量閥。 1 號及 3 號閥浮球作動

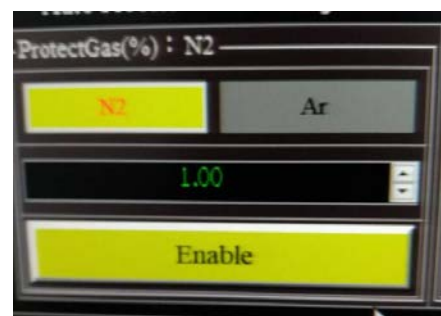
## ProtectGas(%)

---關閉保護氣體  
按下[Close] -> 顯示出[Enable]  
觀察氮氣流量閥浮球停止

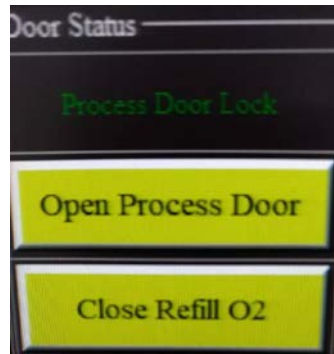
## Door Status

--按[Open Refill O2]啟動充氧

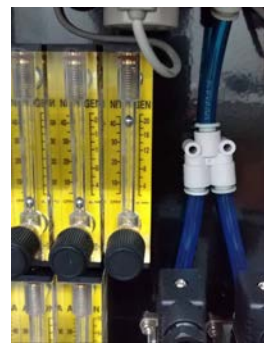
第 4 號流量閥浮球啟動  
將空氣灌入  
氧氣含量會增加  
耐心等待(約 30 分鐘以上)  
直到氧氣含量高於 18%以上

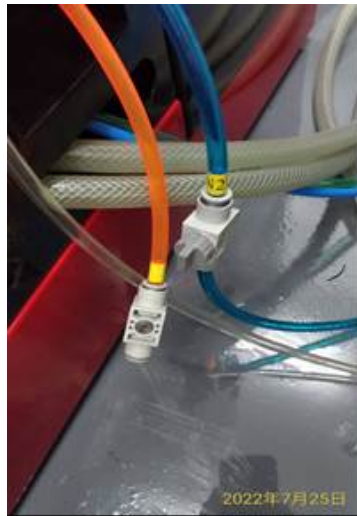
機體右下方的氣管，藍色為外部通入的氮氣管。  
橘色則保留為將來氫氣通入之氣體管。

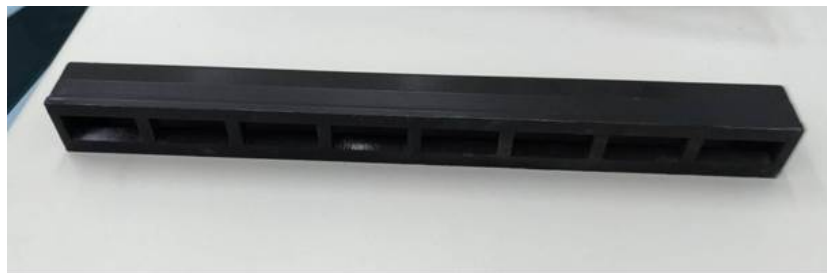
排氣罩(有磁性可以固定於門邊)，於更換基板後要再放入定位。  
切勿將粉體掃入排氣管道中。  
於整理粉體時先將護蓋蓋好。
