國立中山大學機電系維修紀錄單

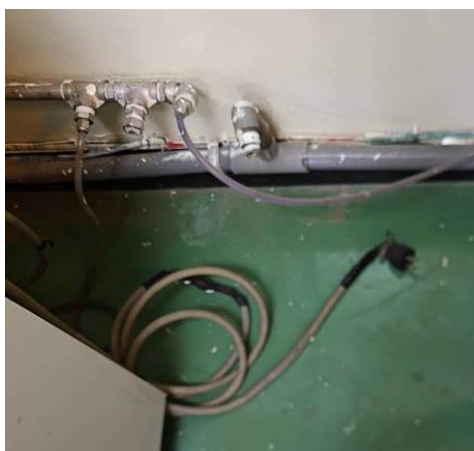
6. 抽風櫃電源由背後的插頭提供電源，需要時再插上。
