# 國立中山大學機電系維修紀錄單

| 日期 | 2026/09/14 | 設備 | EV1013 空調 | 人員 | 張桓 |
| 維修目的 | 電磁接觸開關故障更新 | | | | |

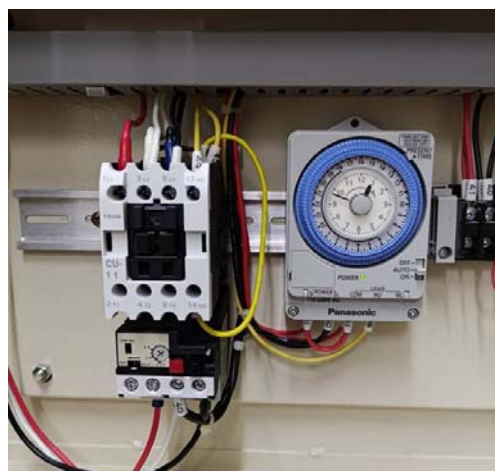
| 維修過程 | <p>1. 電磁接觸開關發出翁鳴聲<br/>東元電機：CU-11 (220V) 13NO 型/ RUH-10/4K1(2.9-4A)<br/>故障測試： 用電表量測過程<br/>啟動後：電源端(1L1、3L2、5L3)相互間有 220V<br/>附載端((2T1、4T2、6T3)相互間 0V<br/>電磁線圈並無吸入<br/>觀察天花板風口無風送入</p> <p>2. 更換前線路紀錄及原理</p> <p>2.1 電磁接觸器(CU-11)電路接線包含：</p> <p>--主電源端 3 相電路<br/>(上端 1L1 3L2 5L3):紅、白、黑</p> <p>--主負載端 3 相電路<br/>(下端 2T1 4T2 6T3):紅、白、黑</p> <p>--輔助接點：<br/>13NO(黃 44)—14NO(黃迴路至 45)</p> <p>--控制端：線圈電源：<br/>右側_黃(45)，左側_黑接地</p> <p>2.2 計時器(Parasonic)接點：<br/>如右圖：紅線(41)電源端，黑線(40)接地，黃線(46)控制啟動</p> <p>2.3 熱動過載電驛(RHU-10)：</p> <p>跳脫指示(TRIP IND.) 黃色則跳脫，可以用撥動片強制測試跳脫(TEST)。<br/>跳脫後按黑色[R]鍵(Reset)，可以復歸。(也可用撥動片強制復歸。)<br/>紅色 [0]鍵(STOP) (停止 / 斷開) 鍵，強制斷開。<br/>一般配線會將控制迴路的電源串聯串過 95 與 96 點。一旦過載跳脫，95-96 點會由「閉合」變成「斷開」，直接切斷電磁接觸器 (MC) 線圈的電源，讓馬達立即停機以防止燒毀。</p> <p>3. 更換後測試<br/>將計時器設定 ON<br/>當系統要啟動冷氣時，電磁開關會啟動接點，負載端量電壓為 220V<br/>冷氣可以啟動，室溫可降至 25~26C</p> | | | | |

| 補充說明 | 拆裝電磁接觸器，可用起子扳動中央後面的橘色滑塊。 | | | | |
