# 國立中山大學機電系維修紀錄單

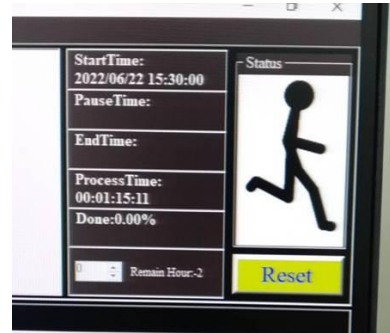
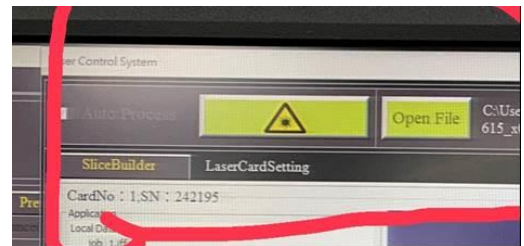
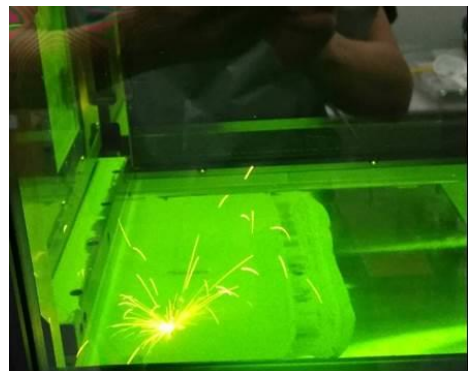
日期	2022/06/22	設備	金屬 3D 列印	人員	張桓 工研院/程凱群
現象敘述	<p>無法執行列印：</p> <p>作法：</p> <ol style="list-style-type: none"> <li>1. 將程式 job_1. iff 於程式中開啟</li> <li>2. 設定適當工單(工作條件)</li> <li>3. 執行 auto start。</li> </ol> <p>**於此步驟停住，顯示如右圖</p> <p>有 Start, 沒有 Pause Time, 沒有 End Time</p> <p>Done 0.00%</p>				
處理過程	<ol style="list-style-type: none"> <li>1. 於開啟檔案時要 Auto processing Laser emitter</li> <li>2. 可實際執行列印</li> </ol>				
後續處理					
註記
