# 國立中山大學機電系維修紀錄單

| 日期 | 2026/08/06 | 設備 | 雷射切割 | 人員 | 張桓、董欣晟<br>陳柏升(空壓機原廠) |

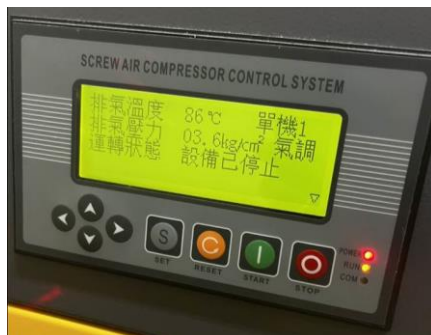
## 1. 空壓機告警停機(過熱)

可能油(不足或乳化)或風扇失效造成溫度過高問題。

## 1. 請原廠派員檢修

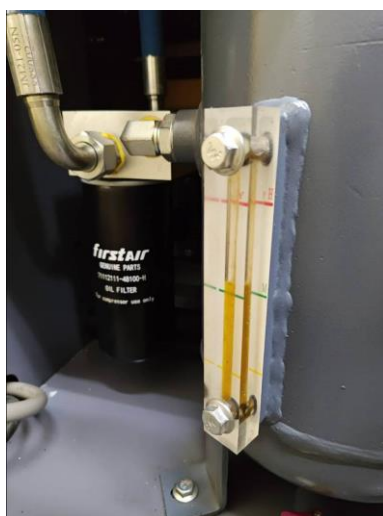
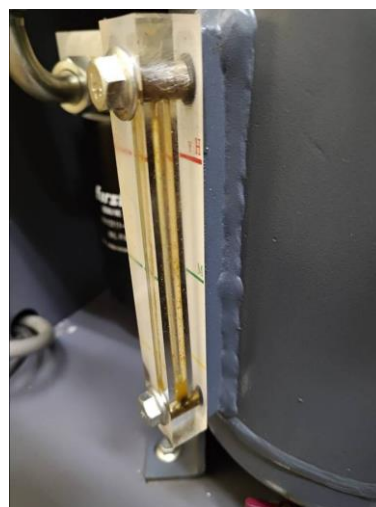
左圖：開機前(油高度於低限、且有輕微乳化)

右圖：開機運轉 10 分鐘後(幾乎已抽乾)

因為本機使用期間較短，會有水氣凝結造成油品乳化問題。
